NR. REJ. 113 / 15

EKSPERTYZA TECHNICZNA

dotycząca stropów drewnianych w budynku zabytkowym położonym w Knyszynie przy ul. Grodzieńskiej 96 wpisanego do rejestru zabytków pod numerem A-225

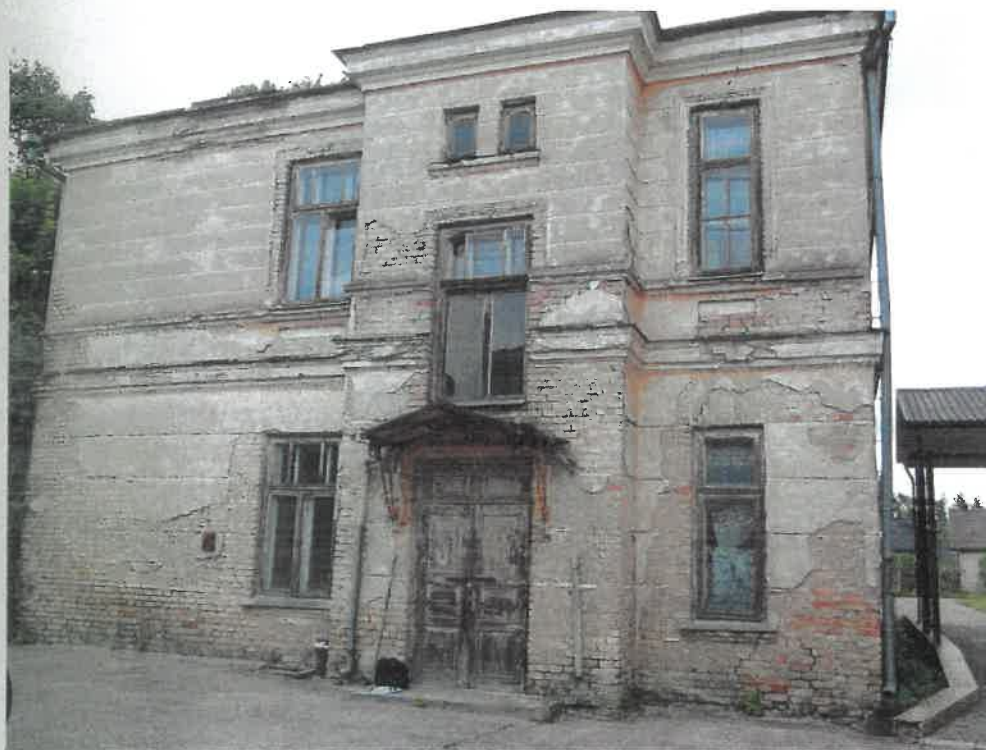
Elewacja frontowa, widoczne pęknięcie ściany podokiennej, przyległy teren powyżej poziomu posadzki parteru.

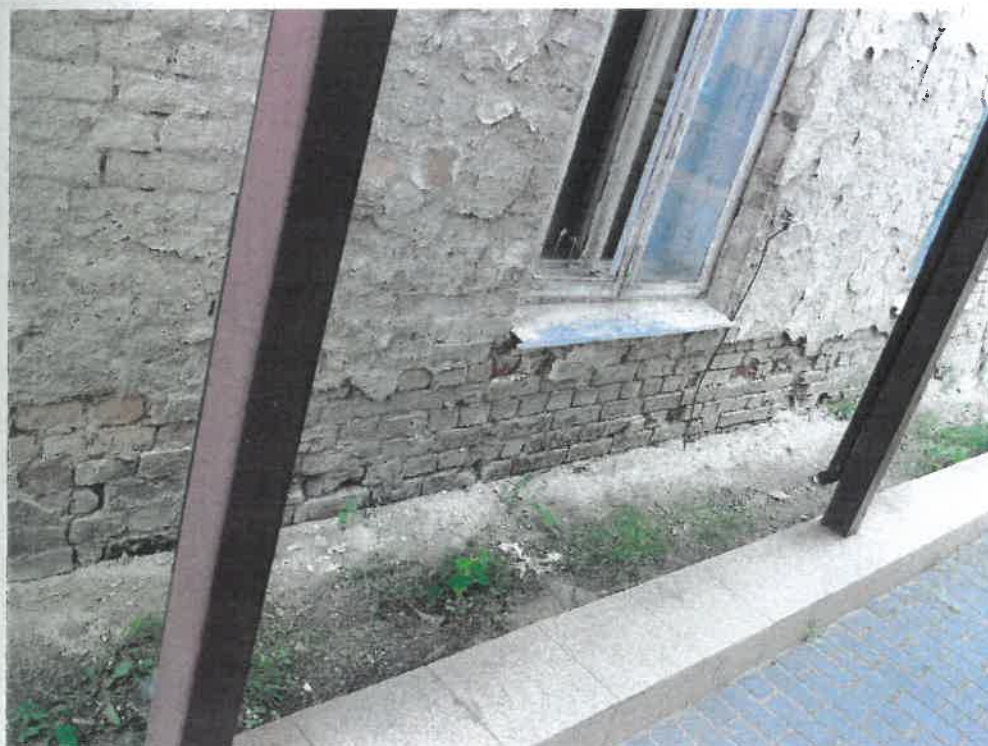
Elewacja od strony szpitala, widoczne pęknięcia i zagrzybienie ściany, przyległy teren powyżej poziomu posadzki parteru.

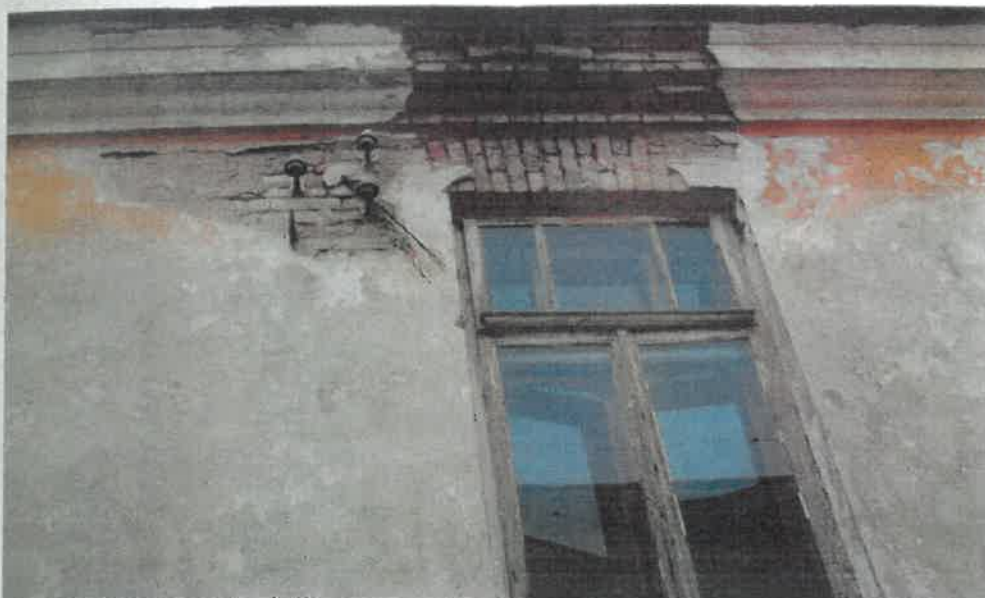
Ubytki cegły gzymsu, widoczne cegły, które w każdej chwili mogą wysunąć się z gzymsu, wymagają niezwłocznego zabezpieczenia (usunięcia).

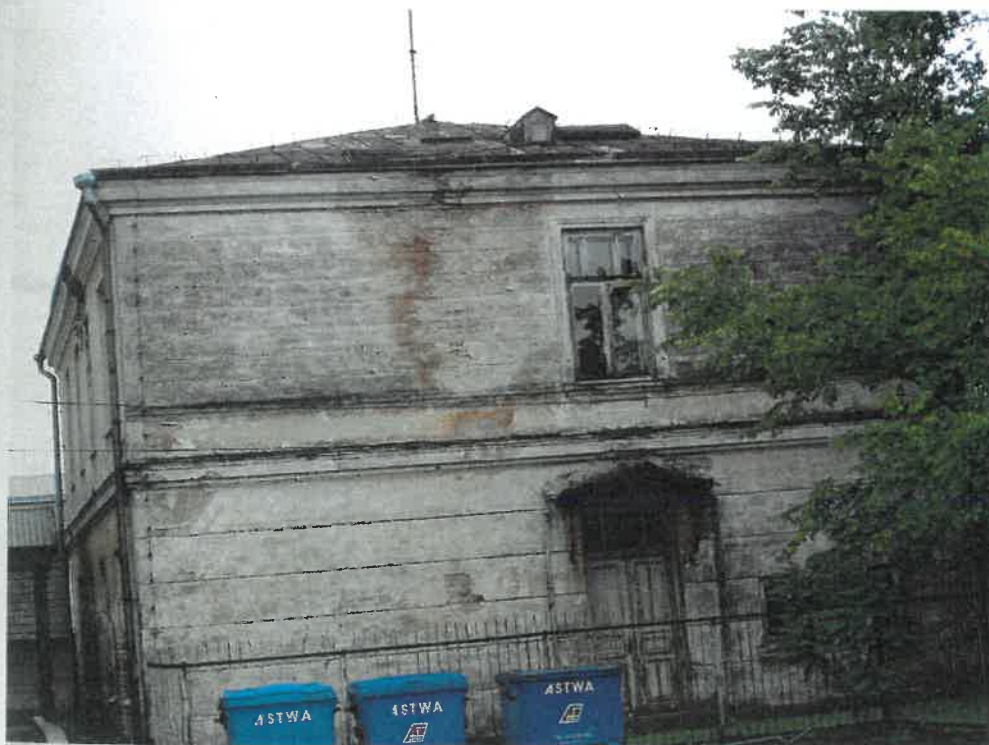
Elewacja wschodnia- skorodowane pokrycie dachowe, korozja biologiczna ściany od przecieków z dachu.

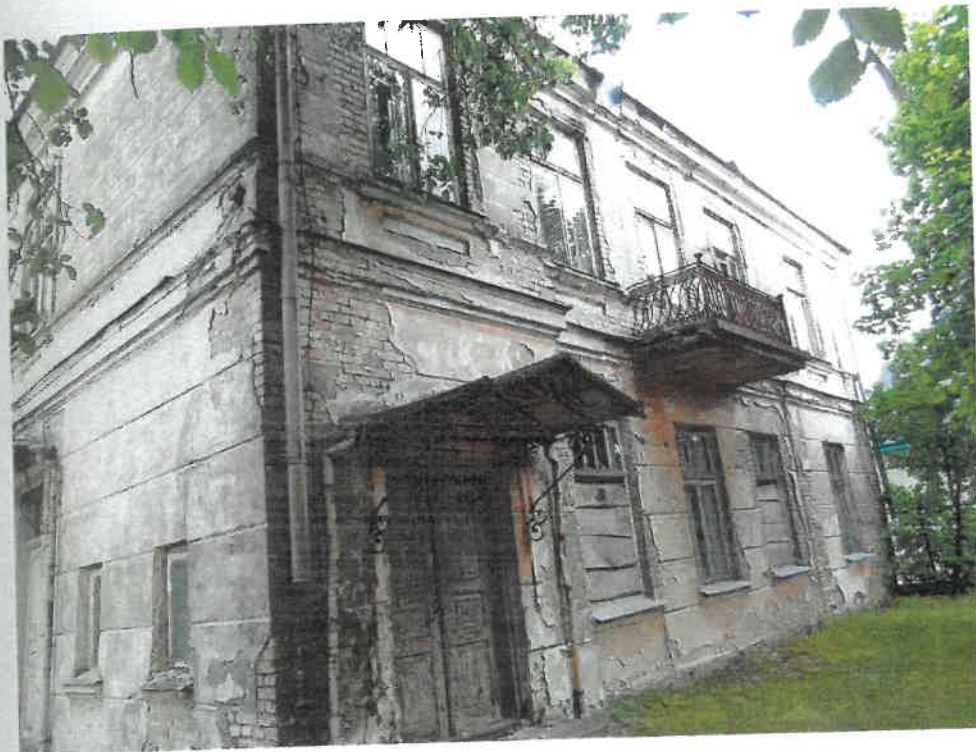
Balkon – płyta betonowa na czterech belkach stalowych wspornikowych. W wykonanej odkrywce stropowej stwierdzono, że dwie środkowe belki balkonu zlokalizowane na szerokości drzwi balkonowych nie posiadają dostatecznego zakotwienia w ścianie budynku. **Z uwagi na powyższe w obecnym stanie balkon nie może być użytkowany, wymaga zabezpieczenia np. za pomocą stemplowania opartego na gruncie i przebudowy.**

Elewacja północna- widoczna korozja biologiczna ścian i stolarki okiennej i drzwiowej, balkon z uwagi na niedostatecznie zakotwione belki wspornikowe środkowe w ścianie nie może być użytkowany i wymaga zabezpieczenia np. za pomocą stemplowania.

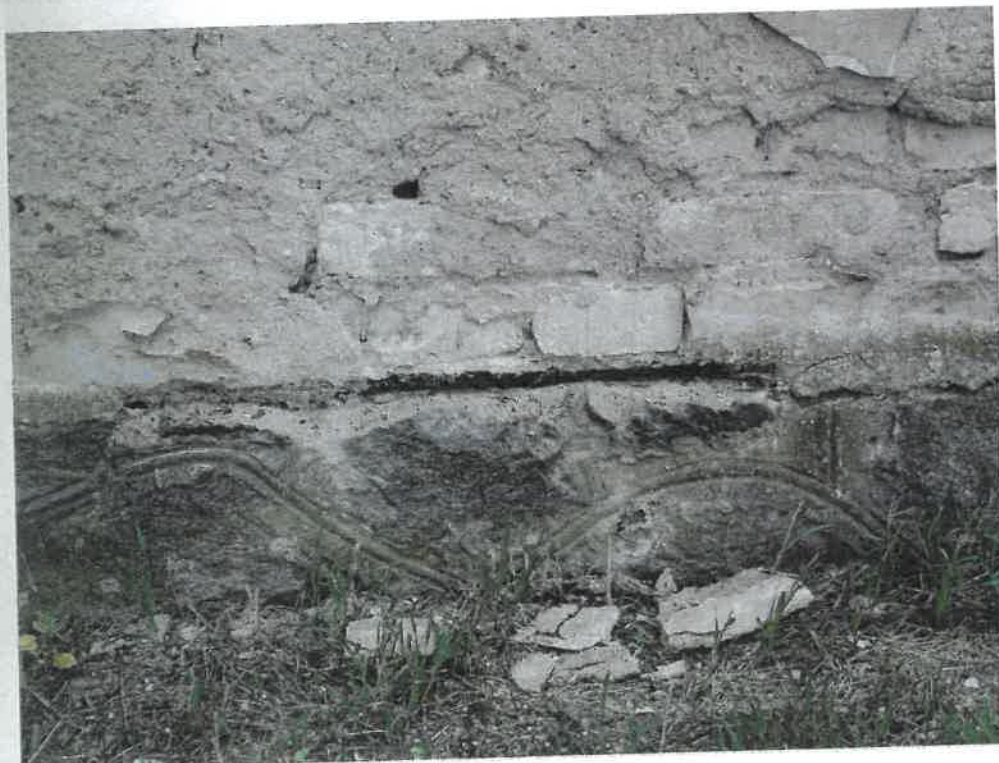
Izolacja pozioma ściany fundamentowej z piasku nasączonego roztworem smołowym.

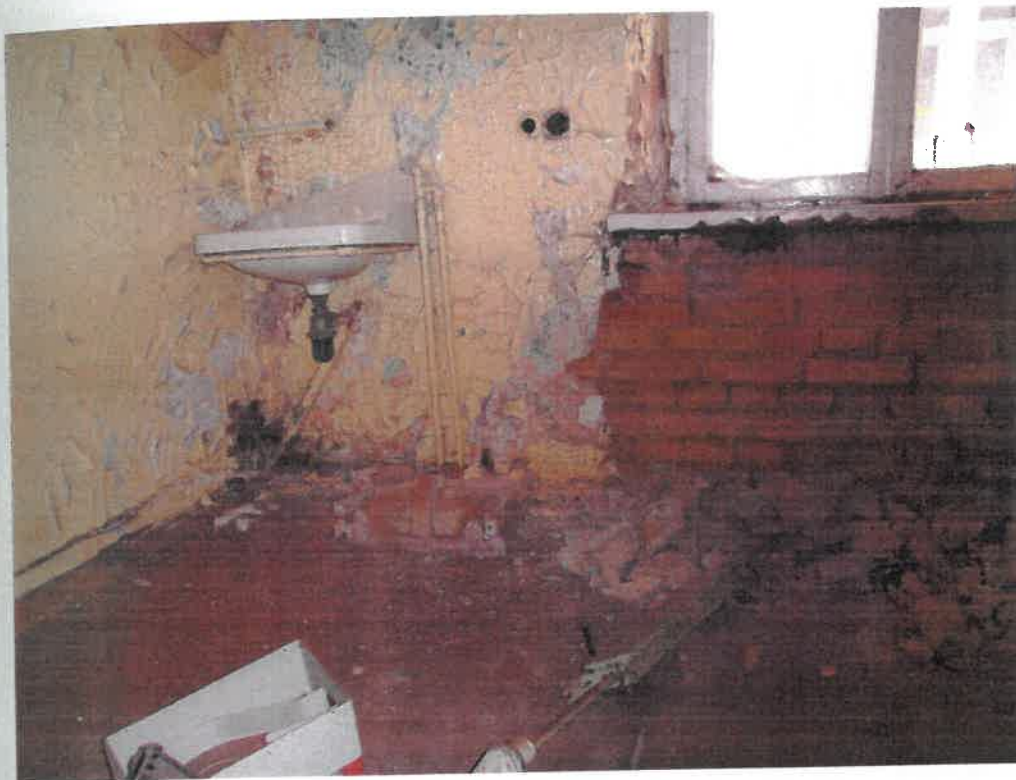
Zawilgocona i zagrzybiona ściana parteru pomieszczenia nr 2.

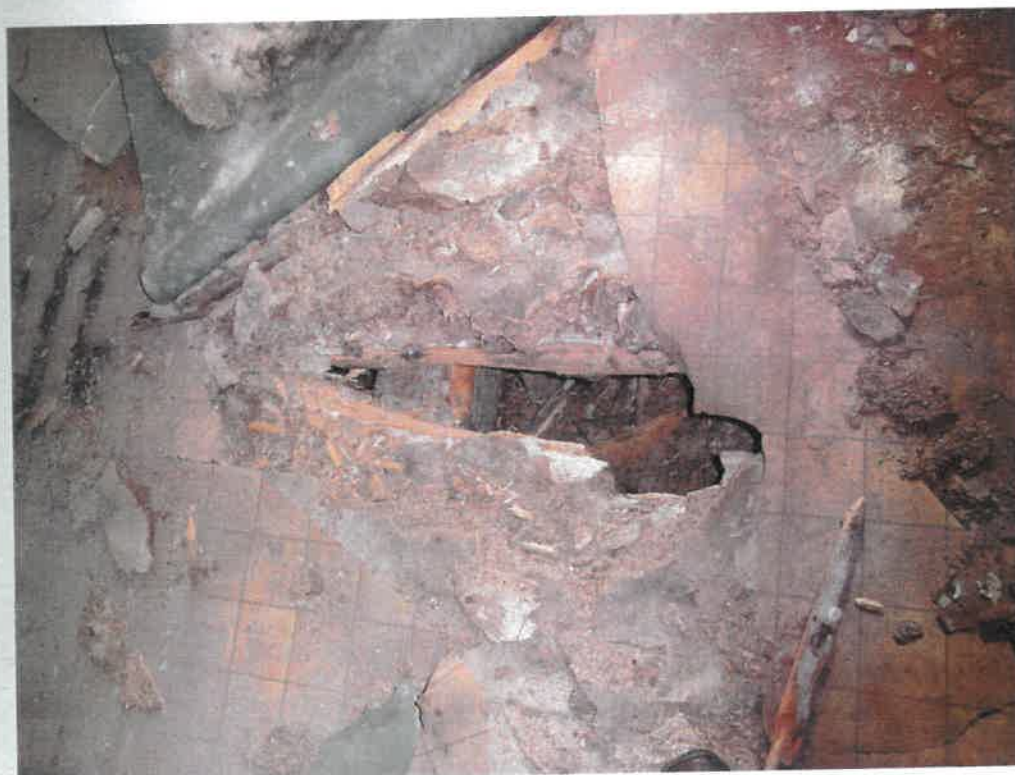
Odkrywka stropu parteru w pomieszczeniu nr 3- zgnite zagrzybione deski podłogowe, legary porażone przez owady i korozję biologiczną.

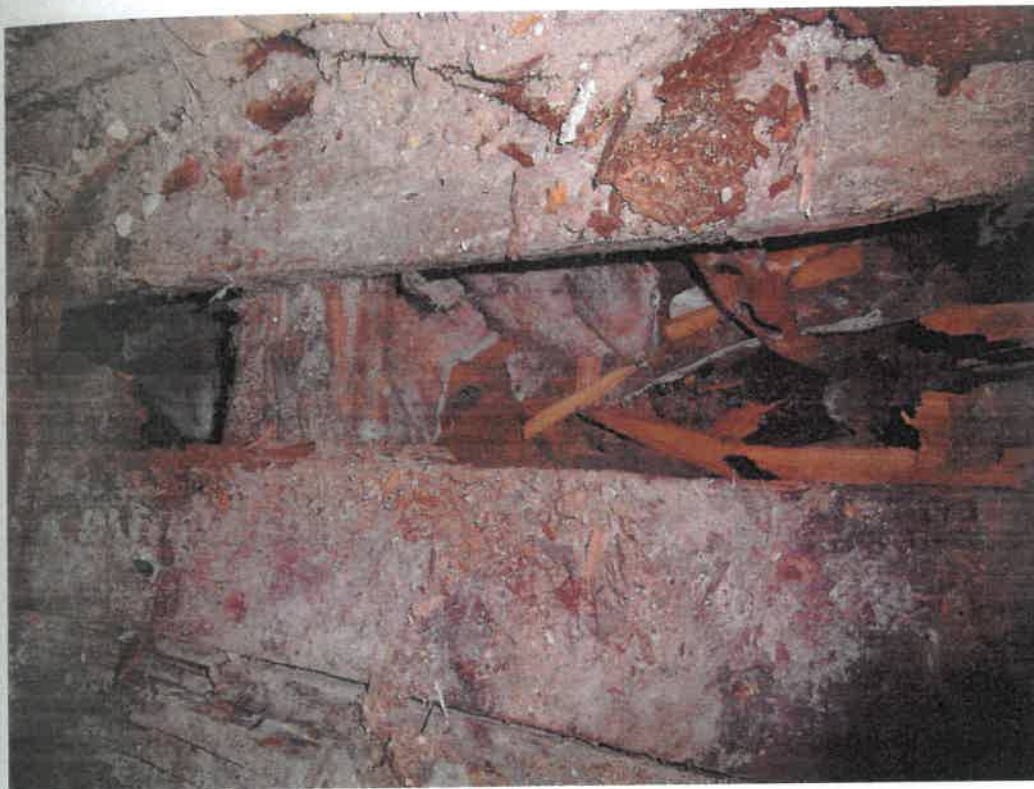
Odkrywka stropu parteru w pomieszczeniu nr 2- zgniłe zagrzybione deski podłogowe, legary porażone przez owady i korozję biologiczną, widoczny rozległy grzyb domowy biały.

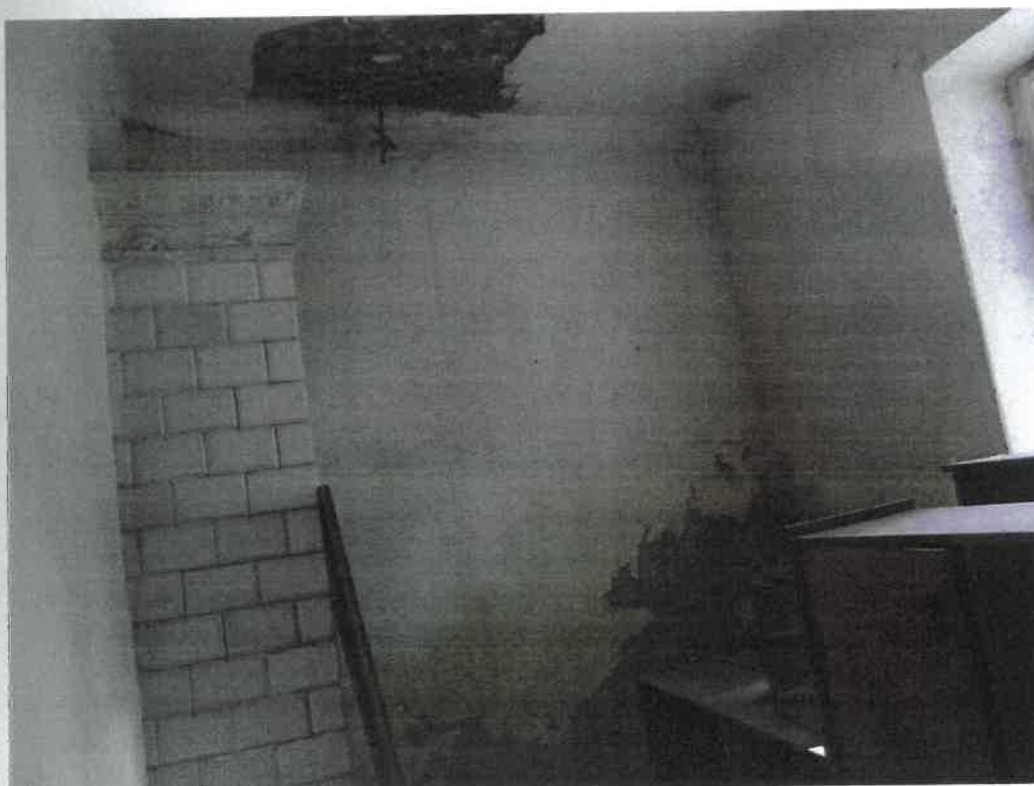
Zawilgocenie i zagrzybienie ścian (przecieki z dachu) pomieszczenia nr 6.

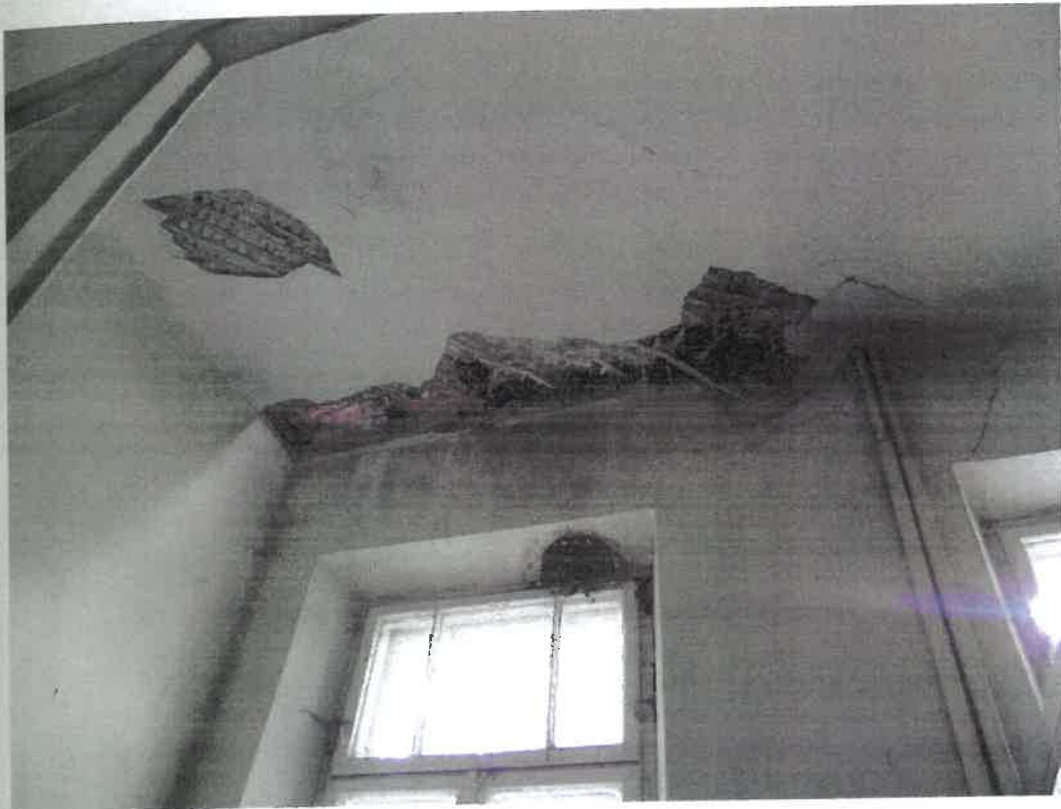
Pomieszczenie nr 8- korozja belek i stropu, skorodowane końce belek zakotwionych w ścianie- przeciek dachowy.

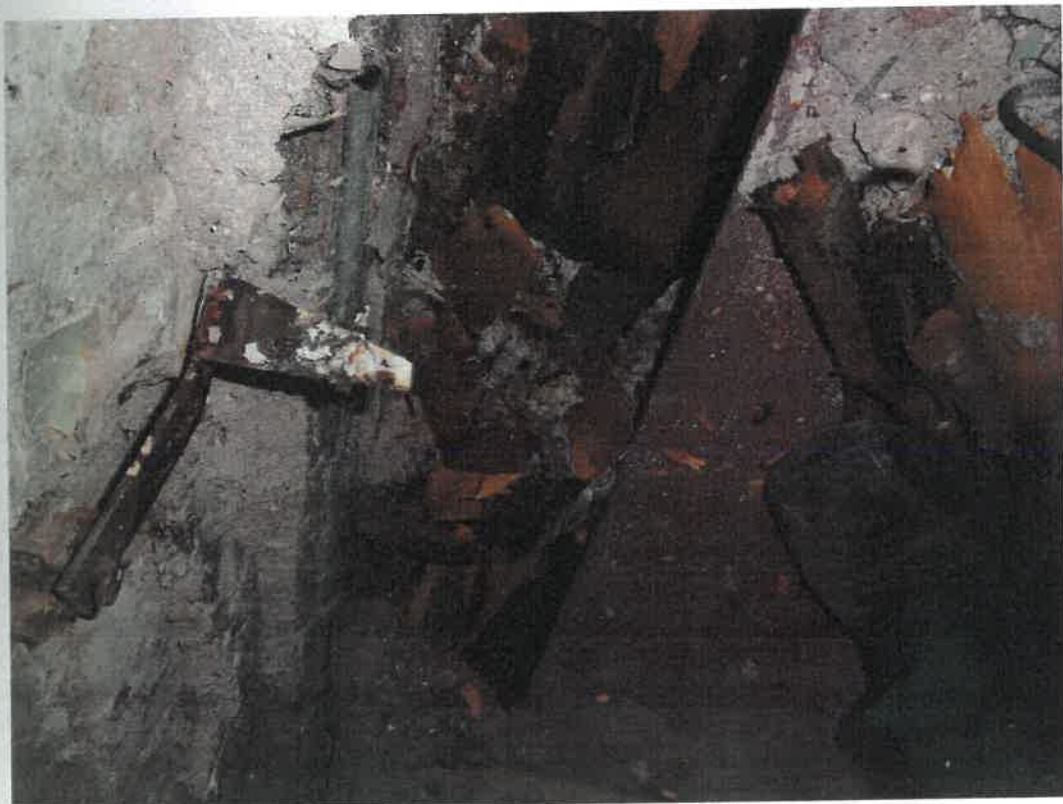
Odkrywka stropu parteru w pomieszczeniu nr 4- zgniłe zagrzybione deski podłogowe i legary, porażone przez owady, widoczny rozległy grzyb domowy biały.

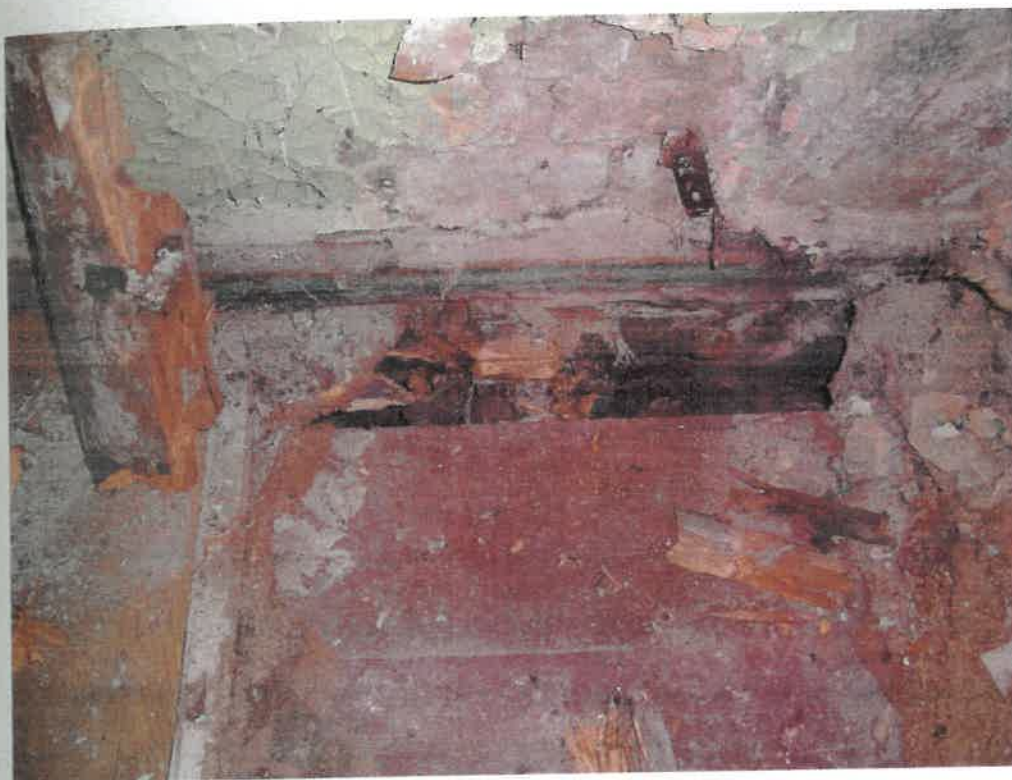
Odkrywka stropu pomieszczenia nr 4 zgnite i porażone przez grzyby elementy stropu.

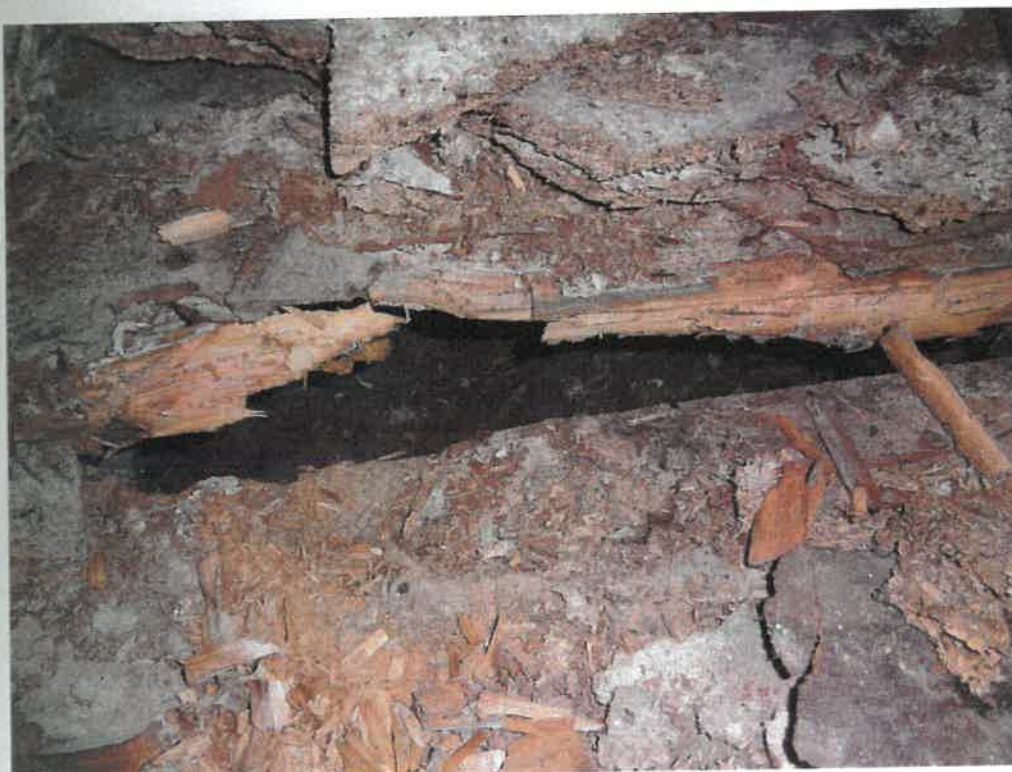
Z obliczeń sprawdzających wynika, że warunki nośności i ugięcia stropu nie są spełnione; warunek nośności jest przekroczony o 40%, a warunek ugięcia o 70%.

Odkrywka stropu pomieszczenia nr 8 zgnite i porażone przez grzyby elementy stropu.

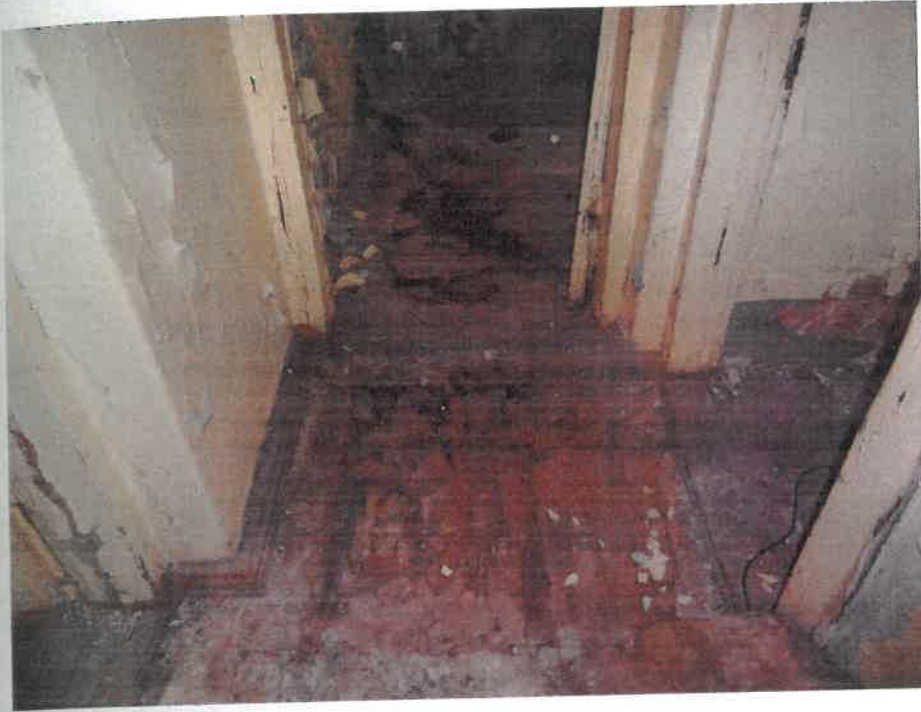
Skorodowane (zgnite) podłogi korytarza parteru.

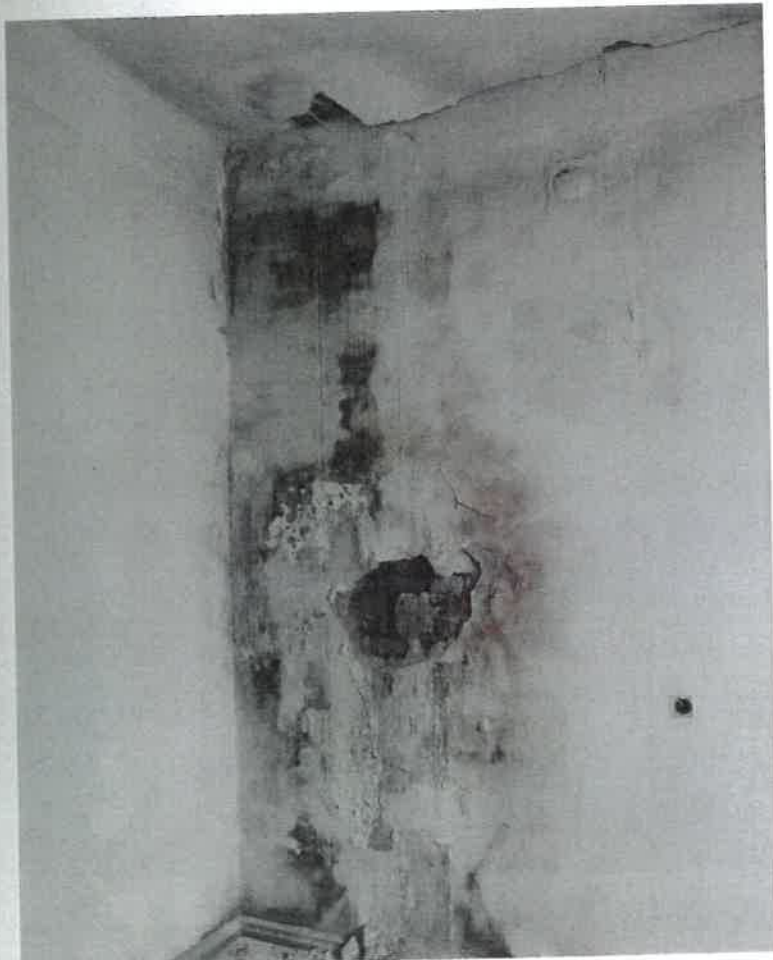
Pomieszczenie nr 11- zacieki z dachu, korozja ściany.

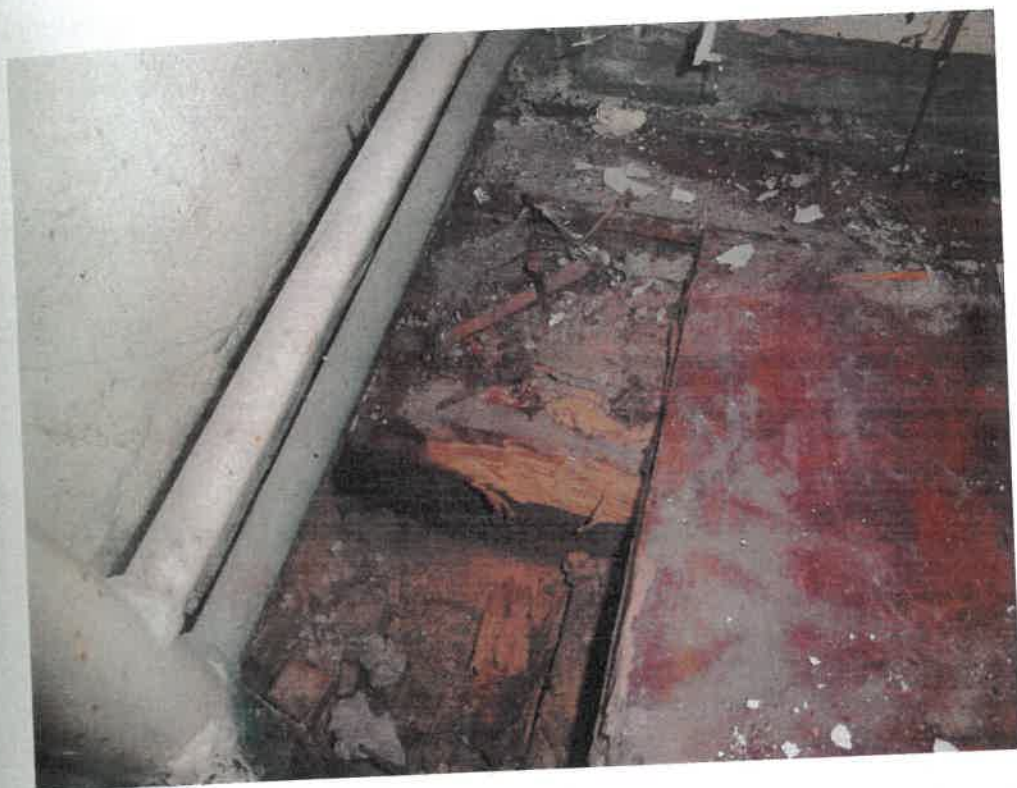
Odkrywka stropu w pomieszczeniu nr 11- korozja biologiczna belek stropowych desek podłogowych (strop nad parterem).

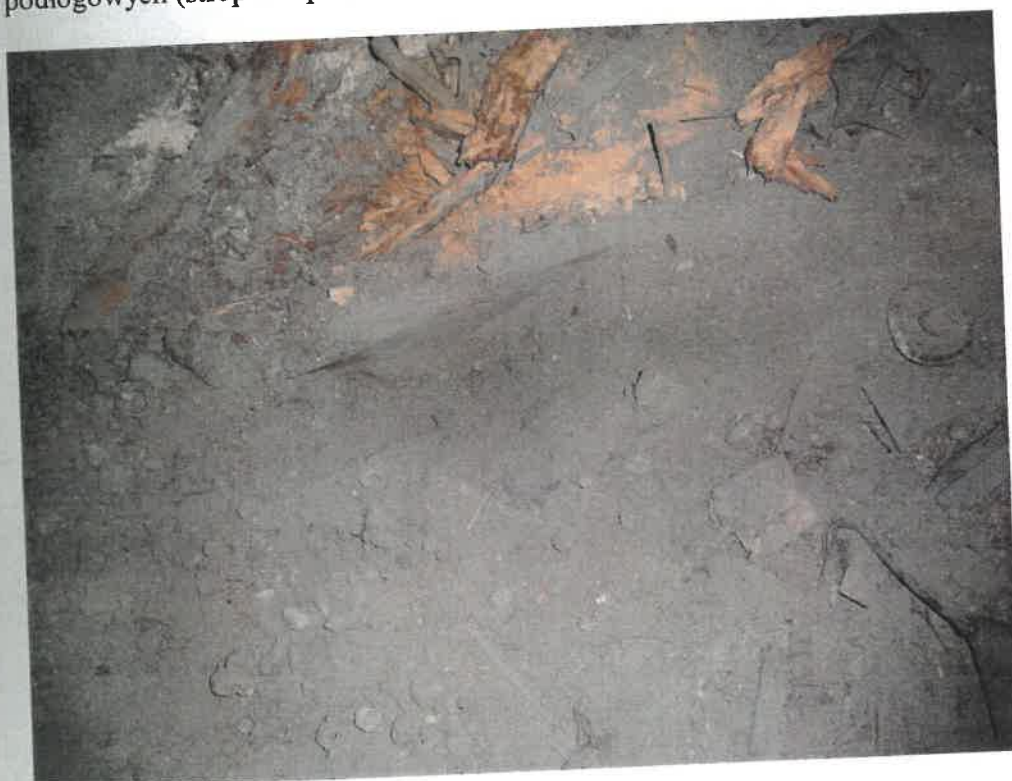
Porażone przez grzyby i owady belki stropu nad piętrem (poddasze).

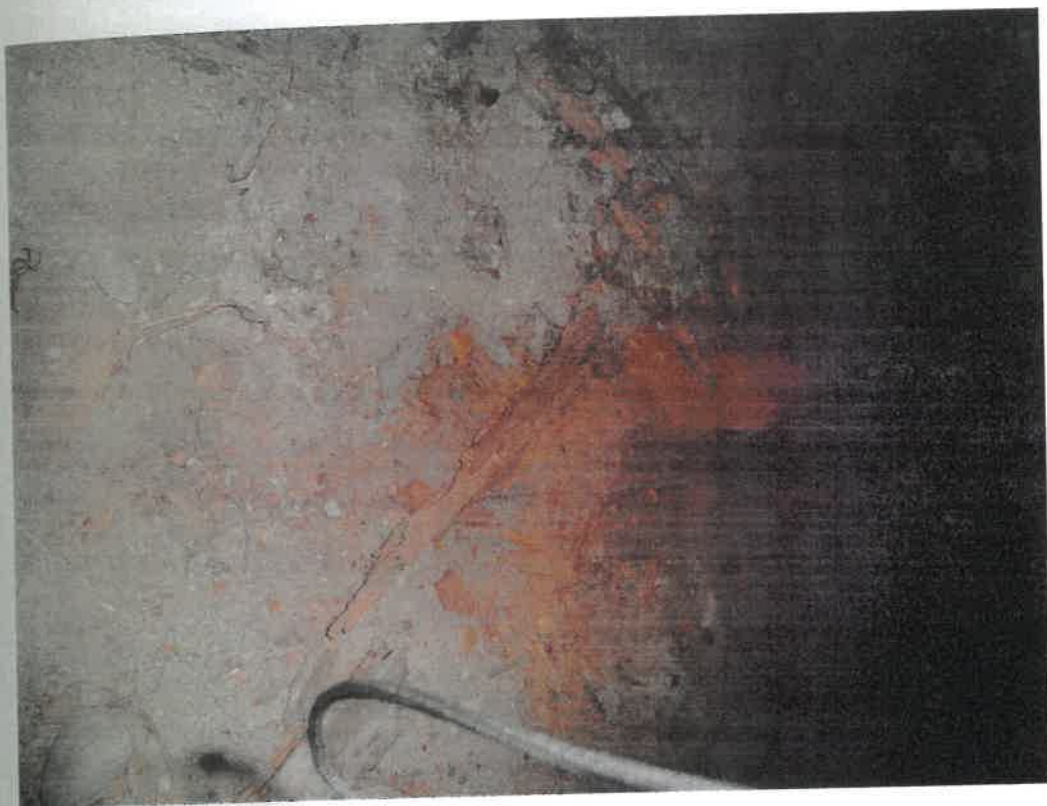
Porażone przez grzyby i owady belki stropu nad piętrem (poddasze).

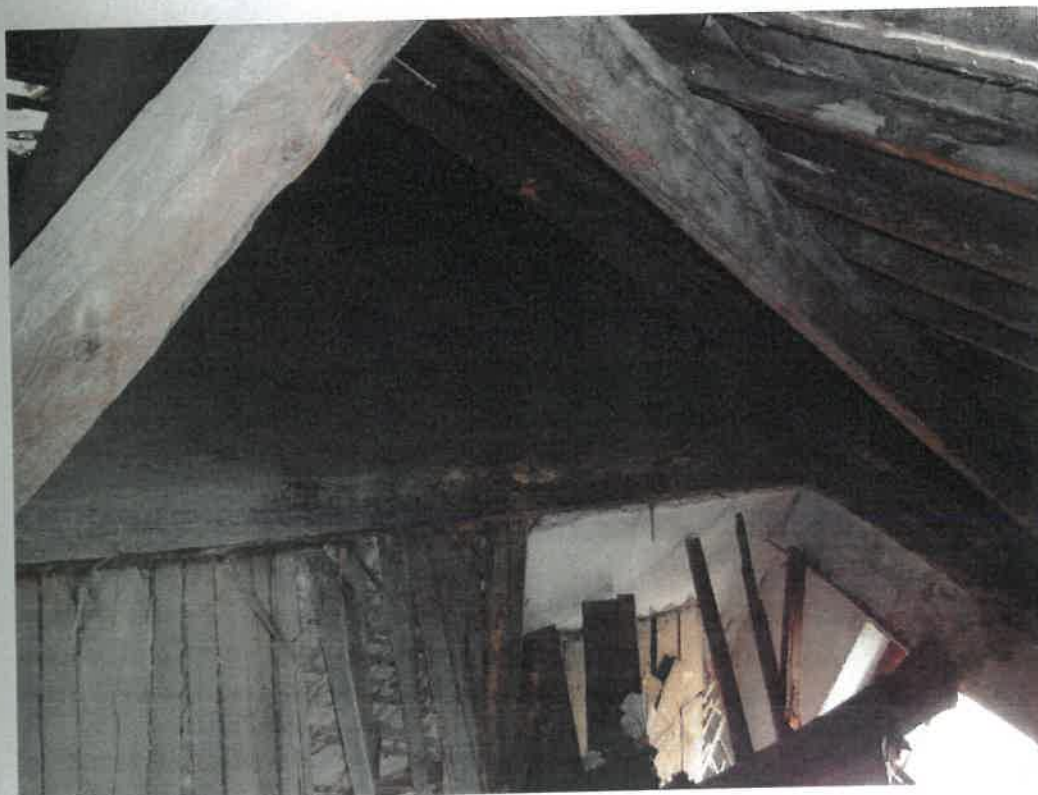
Zawalony strop nad pomieszczeniem nr 10.

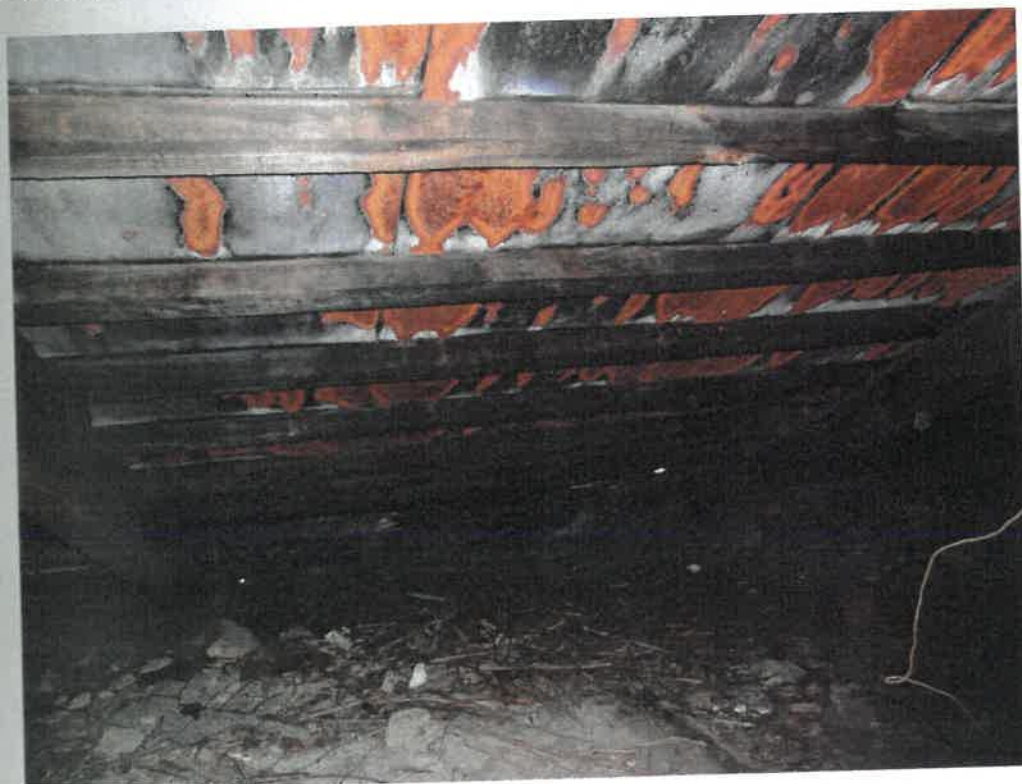
Skorodowane elementy dachowe.

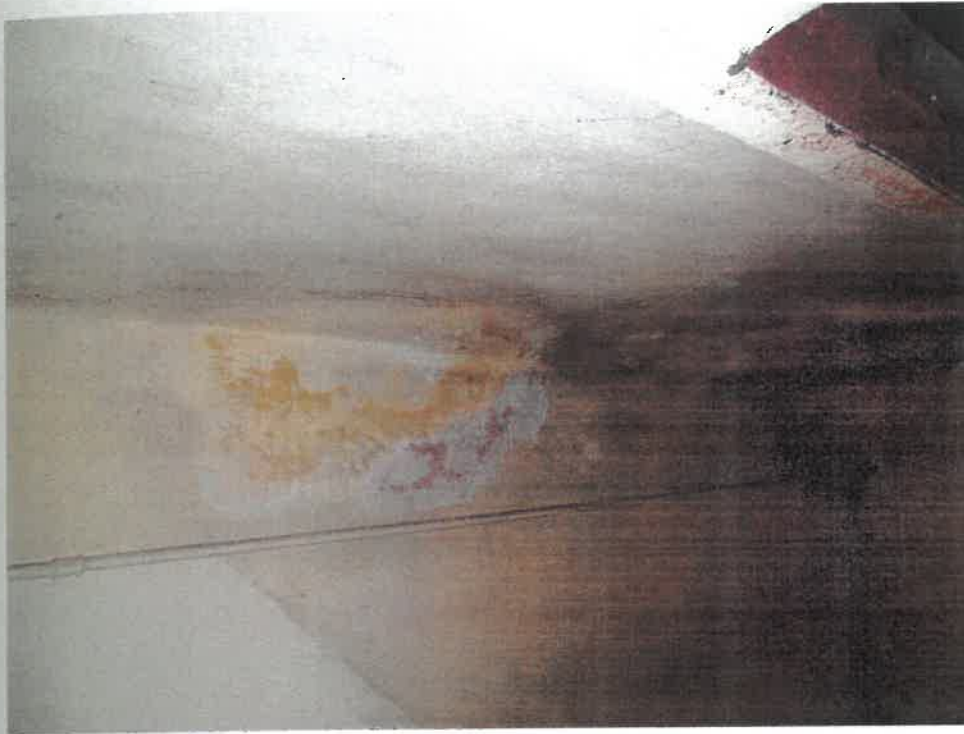
Strop nad piętrem – drewniany belkowy – występuje nad pomieszczeniami, zaś nad klatkami schodowymi w postaci sklepień ceramicznych odcinkowych z cegły pełnej na belkach stalowych. Sklepienia ceramiczne z zarysowaniami, belki stalowe skorodowane. Stan techniczny sklepień ocenia się jako średni.

Korozja stropu ceramicznego nad klatką schodową.

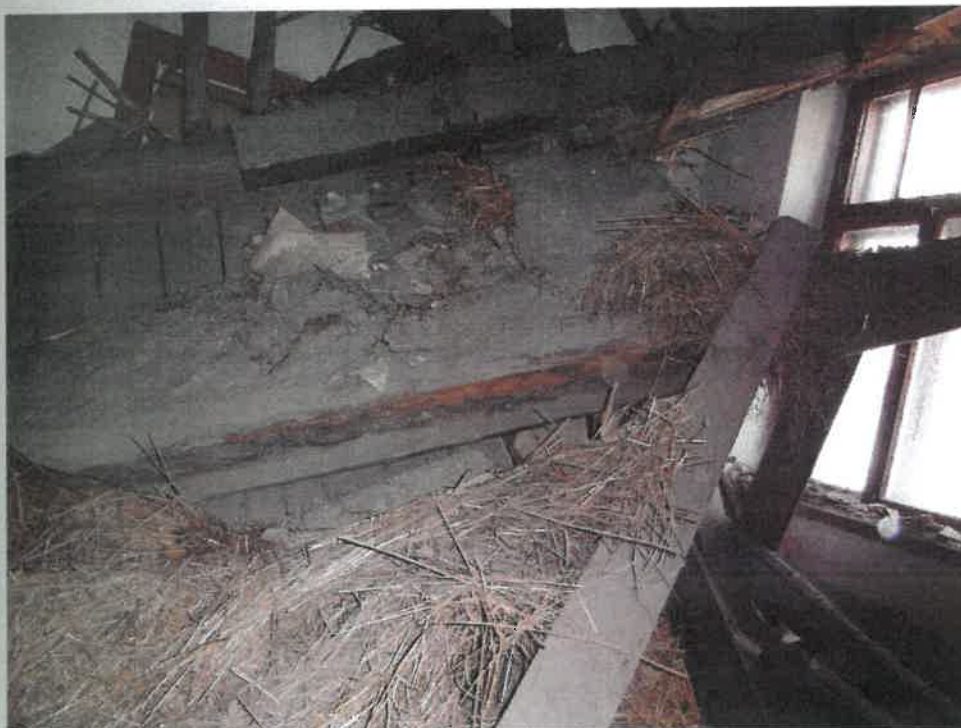
Fragmenty zawalonego stropu nad pomieszczeniem nr 10, widoczne wzmocnienie belki stropowej i korozja belek.

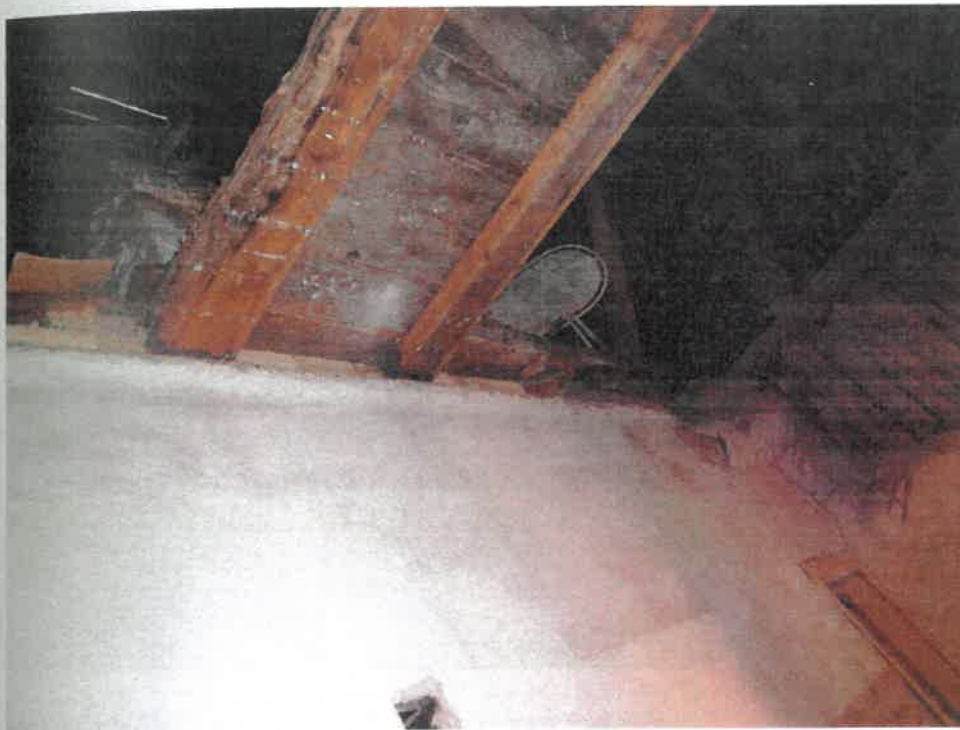
Fragmenty zawalonego stropu nad pomieszczeniem nr 10.

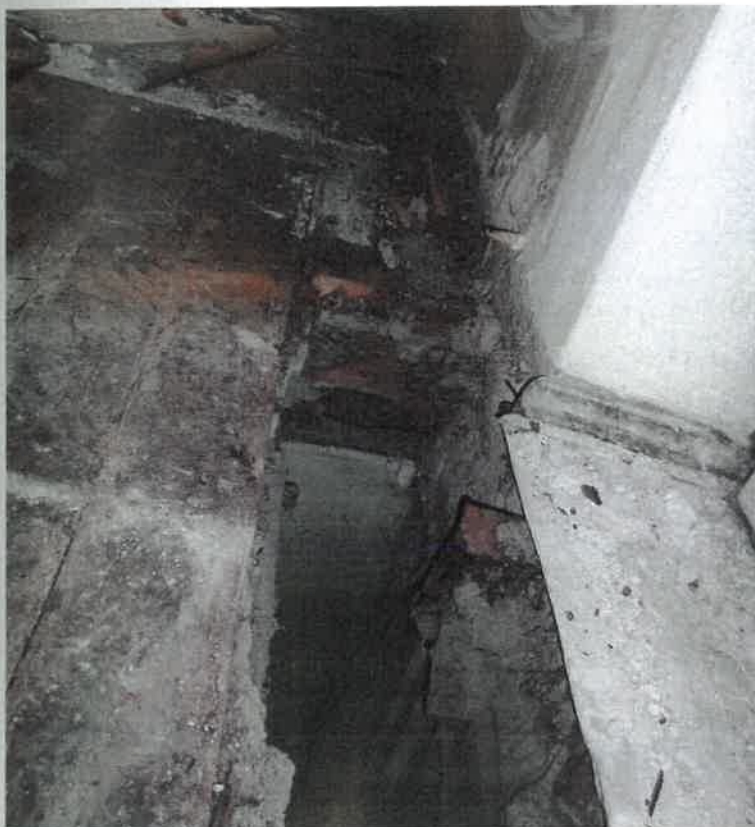
Odkrywka stropu nad parterem w pomieszczeniu nr 14- zgnite końcówki belek stropowych, przy ścianie balkonowej, widoczne niedostatecznie zakotwione w ścianie belki wspornikowe środkowe balkonu.

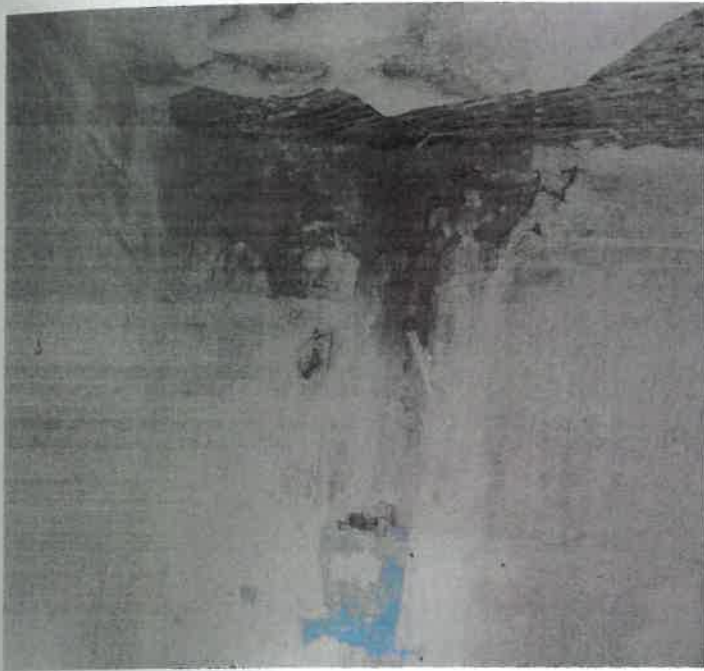
Korozja biologiczna stropu i ściany pomieszczenia nr 13.

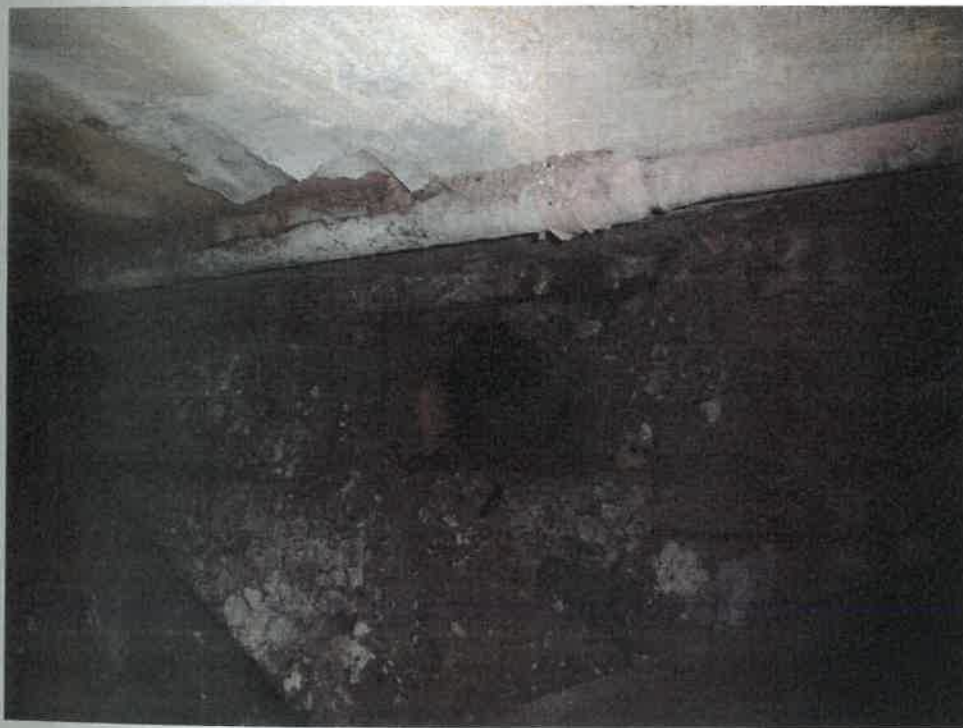
Odkrywka stropu nad parterem- pomieszczenie nr 13 zgnite deski i belki stropowe.
